Info chantier : illbruck TP600 illmod 600

Service Départemental d'Incendie & Secours Bordeaux (33)

Recherche de solution technique
concernant la réhabilitation de
925 ml de joints de façade d'un im-
meuble de 6 étages construit en
1980 et appartenant au Conseil Gé-
néral

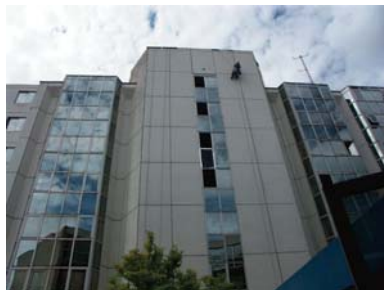
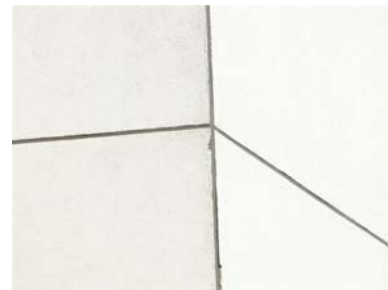
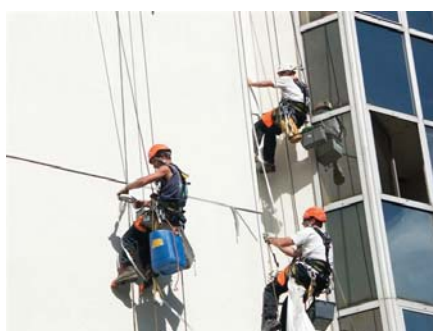
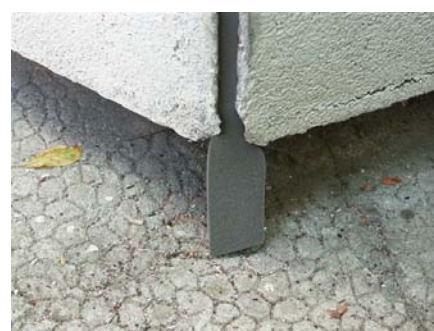
L'étanchéité de la façade constituée
de panneaux béton préfa et réalisée
à l'époque au moyen du système
traditionnel mastic PU sur fond de
joint mousse nécessite une réfec-
tion de ses joints verticaux et hori-
zontaux de 20mm.

Système d'étanchéité :
illbruck TP 600 illmod 600

Dimensions : 25/10-22 & 30/13-29

Séduit par la solution et par notre
démonstration concluante effectuée
sur site auprès de son équipe,
la société EXTREM a validé la mise
en œuvre du système illmod 600 ja-
mais utilisé auparavant mais pro-
posé en variante lors de l'étude de
faisabilité.

- rapidité
- facilité
- qualité d'exécution
- gain de temps :
- au niveau de la préparation –
travail de dégarnissage plus som-
maire
- au niveau de la mise en œuvre :
de l'ordre de 35 % (mesurée par
le client : très évident dans les
grands linéaires en joints verti-
caux et moins sensibles pour les
petites longueurs).
- accru par la possibilité de tra-
vailler sur support humide (pluie
légère lors du traitement)
- accru par la qualité de la presta-
tion à l'avancement : moins de
déchets au final – chantier rendu
impeccable sur le plan esthétique.
